# ご利用環境の 携帯電波強度調査手順

スマートフォンでご利用の場合、ご利用環境の電波状態によっては通話が不安定になる場合がございます。  
ハンドオーバーが頻発する環境ではご利用環境の改善が必要になりますので、ご契約前にご利用を予定している環境での電波状況の調査をお済ませください。

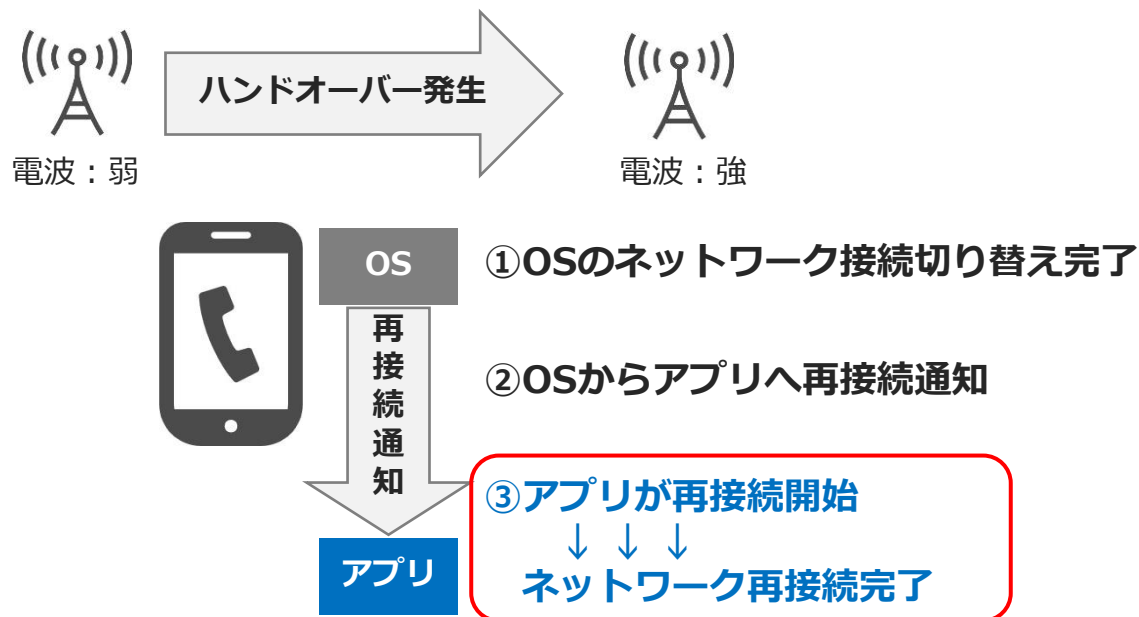
通信中の電波品質が悪くなり、次候補以降のアンテナの方が電波品質が良い場合、アンテナの引継ぎ（ハンドオーバー）が発生します。ハンドオーバーが発生すると、①スマホOSのネットワーク接続が切り替わった後に、②OSからアプリへ通知がなされ、③アプリがネットワーク接続を切り替えます。アプリがネットワーク接続を切り替え中は、一時的に着信できない状態になります。

※OSからアプリへ通知されるタイミングはスマホの機種により個体差があります

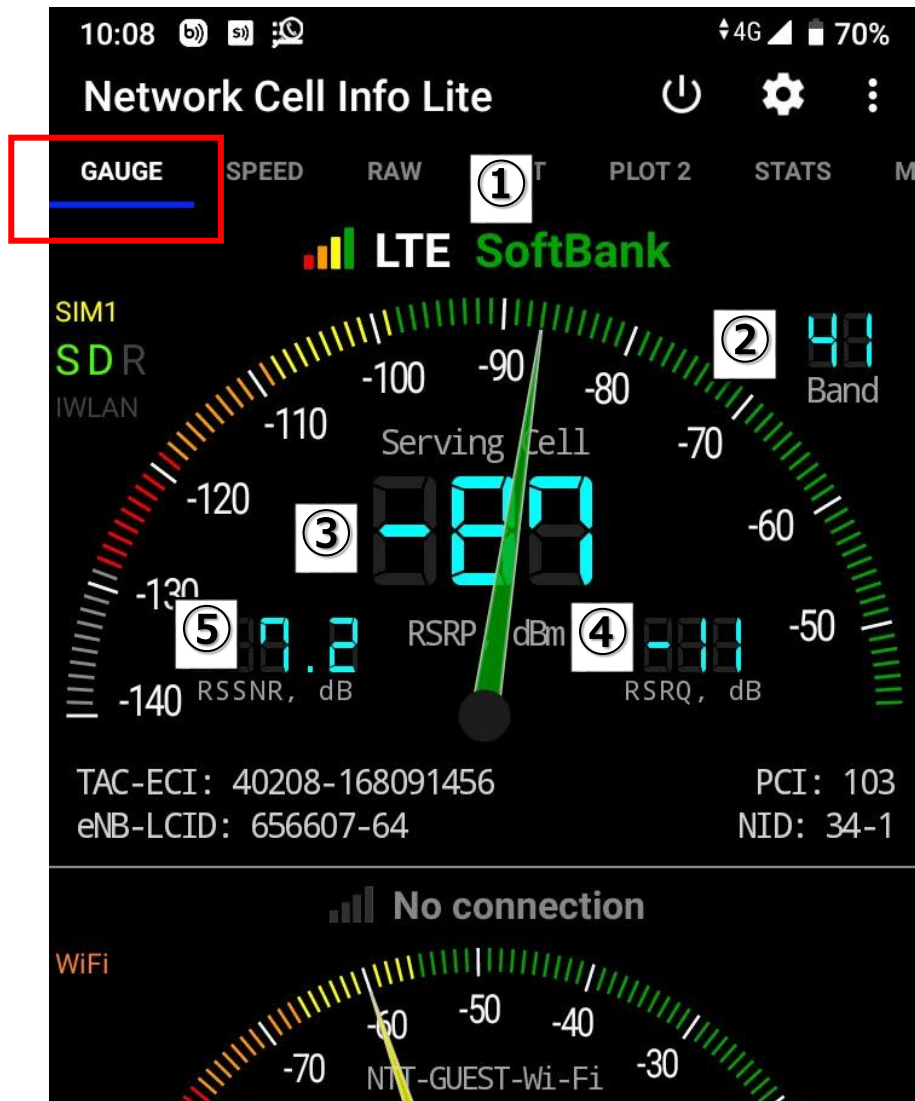
**GAUGE画面** 上部のメーター表示がLTEの電話測定結果です

①SIMキャリア : 「SoftBank」

②Band (周波数帯) : 「41」

③RSRP (電波強度) : 「-87」

推奨値 : -90dBm以上

④RSRQ (混雑度) : 「-11」

推奨値 : -10dB以上

⑤RSSNR (ノイズ比率) : 「7.2」

推奨値 : 0dB以上

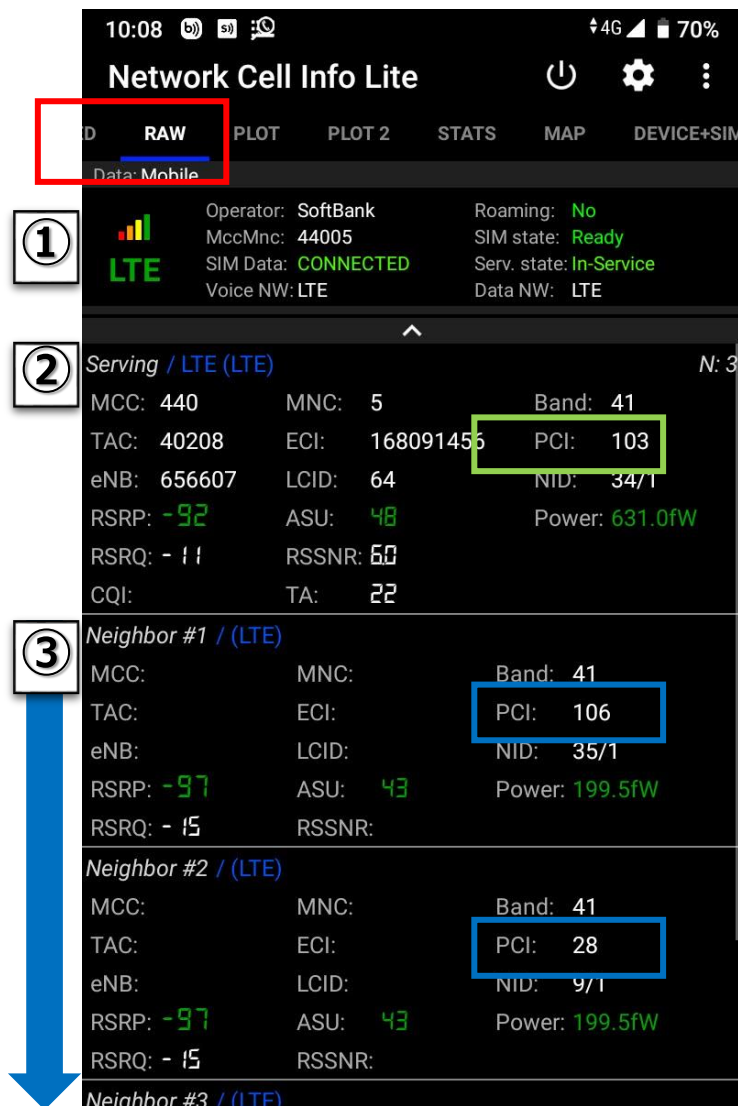
## RAW画面

- ①SIM情報 デュアルSIMの場合、2つ表示されます。
- ②Serving 通信中のアンテナです。
- ③Neighbor # 1～N 次候補、次々候補のアンテナです  
受信可能なアンテナを全て表示します。画面をスクロールして確認してください。

各アンテナ情報に、固有識別番号 PCI が表示されます。

Serving (通信中アンテナ)	PCI 103
Neighbor # 1 (次候補)	PCI 106
Neighbor # 2 (次次候補)	PCI 28

ハンドオーバーが発生すると、ServingのPCI値 (通信中アンテナ) が変わります。

この画面を2～3分見て、  
ServingのPCI値 (通信中アンテナ) が何回変更されるか確認してください。

※3分間の計測で2回以上変更がある場合、アプリの着信が不安定な環境になります

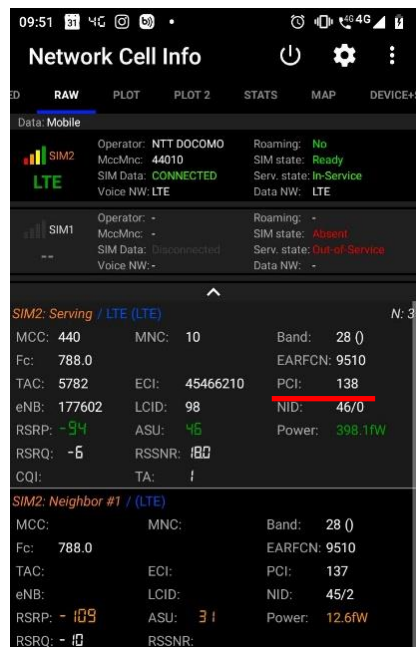
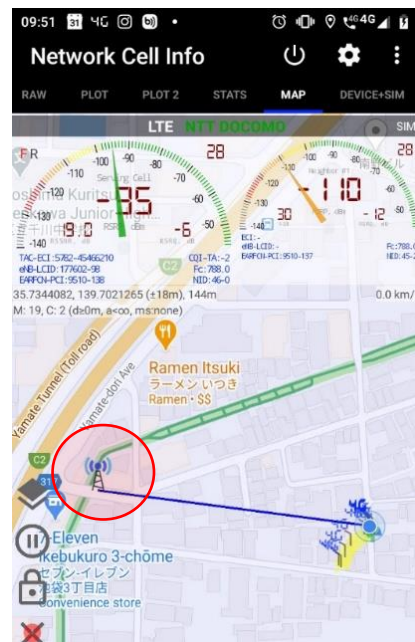
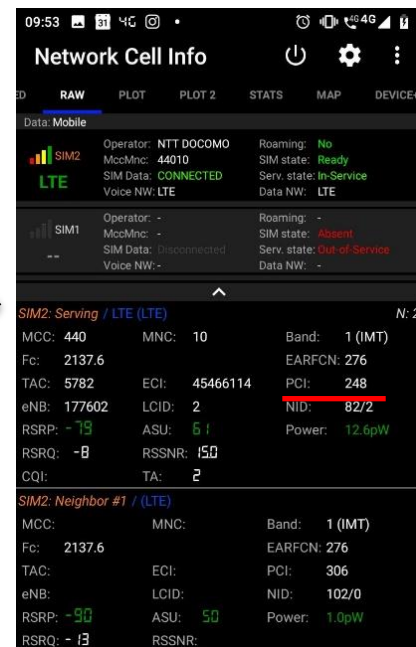
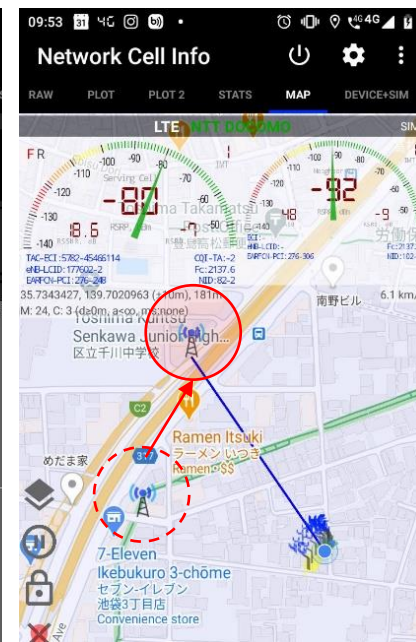
通信中のアンテナが地図上に表示されます。  
ハンドオーバーが発生した場合、接続中のアンテナ地図表示が変わります。

この例ではPCI : 138のアンテナから、PCI : 248へハンドオーバーしています。

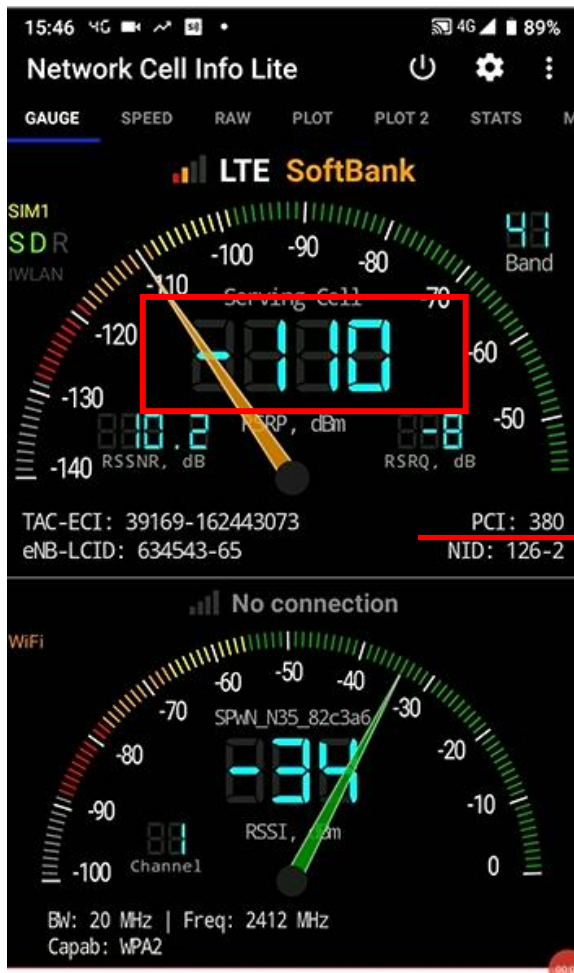
## GAUGE画面

### GAUGE画面

RSRP（電波強度）「**-110**」  
アプリで音声通話できるギリギリの品質です。

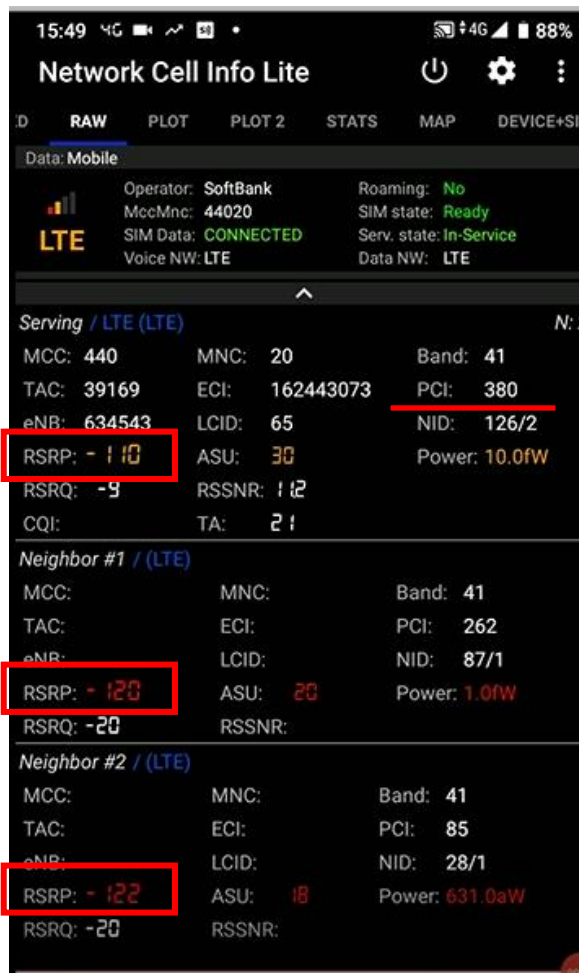
## RAW画面

### RAW画面

次候補、次次候補を確認すると、「**-120**」、「**-122**」  
全て圏外のため他に通信可能なアンテナがありません。

- ①通話品質は PCI: 380 のアンテナのみに依存しています。  
この環境ではスマホ通話（0A0）でも電話が切れてしまうことがあります。
- ②事務所内の利用で、Wi-Fiが設置されておりました。
